GAISRO POVEIKIO TYRIMAS TINKUOJAMO FASADO ANGOKRAŠČIUI

Tomaš VELISEIČIK*, Tomas ŠARAUSKAS, Laurynas LAZDAUSKAS, Edmundas GUOGA

Vilniaus Gedimino technikos universitetas, Vilnius, Lietuva

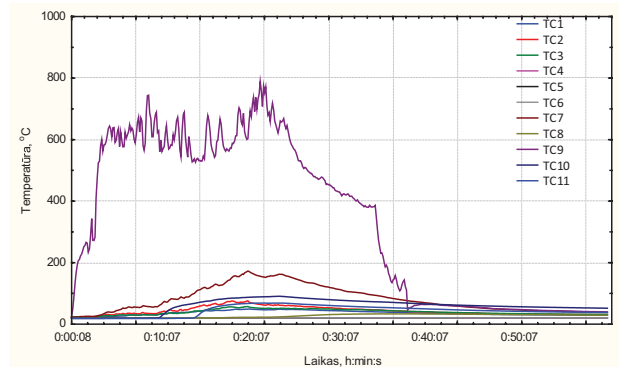
9 paveikslas. Bandinio Nr. 3 termoporių vertės
Figure 9. Test No. 3 thermocouple value

Atlikus bandymus gautos termoporų vertės pateikiamos 7–11 paveiksluose. Atlikus bandymus pagal standartą DIN 4102-20 (projektas), buvo gauti rezultatai, pateikiami 2 lentelėje. Išanalizavus tyrimo rezultatus nustatyta, kad bandinių Nr. 1–4 užfiksuotos termoporų reikšmės, termoizoliacinio sluoksnio išdegimo dydis bei kiti vertinamieji kriterijai neviršijo standarte DIN 4102-20 (projektas) nurodytų reikalavimų.

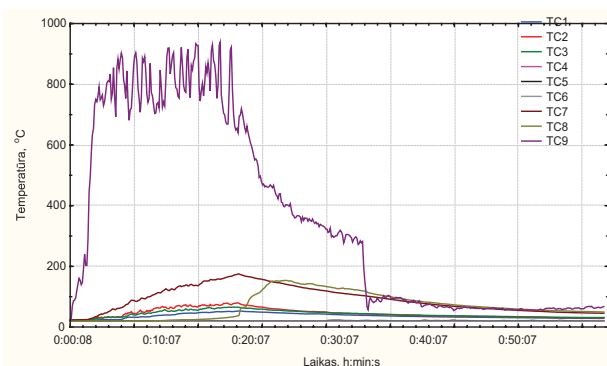
8 paveikslas. Bandinio Nr. 2 termoporių vertės
Figure 8. Test No. 2 thermocouple value
